四川电网输变电设备的腐蚀情况调查及防护措施

Corrosion Investigation and Protection Measures of Power Transmission and Transformation Equipment in Sichuan Power Grid

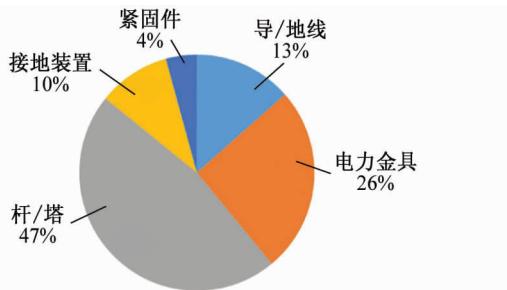
从图1和图2可以看出,输电方面,杆/塔、电力金具、导/地线腐蚀发生的案例数量居前3位,变电方面,金属构架、变压器、箱体腐蚀发生的案例数量居前3位。腐蚀类型主要为均匀腐蚀、缝隙腐蚀、电偶腐蚀。设备及部件发生腐蚀的部位以Q235钢、镀锌钢为主材料,发生严重腐蚀的设备及装置运行年限以10 a及以上为主,少量腐蚀设备运行年限在10 a内,主要原因是设备使用不满足要求,或是厂家偷工减料,出厂产品未达到标准要求。综合四川电网设备腐蚀情况,造成设备及部件发生腐蚀的主要影响因素为大气环境和工业污染,以及早期设计规划时未对设备及部件的材质、防腐蚀涂层以及镀锌层质量进行明确规定,导致设备运行数年后在环境因素影响下,发生大面积的均匀腐蚀。

图1 四川电网输电线路腐蚀情况分析图

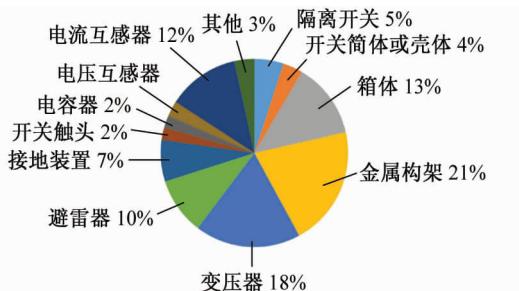
图2 四川电网变电设备腐蚀情况分析图
