# 某汽车轮毂轴承法兰内圈开裂原因

**摘要:** 某厂生产过程中发现一批汽车轮毂轴承法兰在大盘面倒圆角区域发生开裂, 采用宏观检查、化学成分分析、硬度测试、金相检验、扫描电镜及能谱分析等方法对开裂原因进行了分析。结果表明: 该批轮毂轴承法兰内圈开裂主要是由于连铸坯头尾的切除量不足导致原材料中存在残余缩孔缺陷; 在锻造过程中裂纹从缩孔处萌生并沿材料变形方向不断扩展, 最终导致法兰内圈开裂。建议加强对原材料的入厂质量检验, 重点关注其低倍组织及缩孔缺陷。

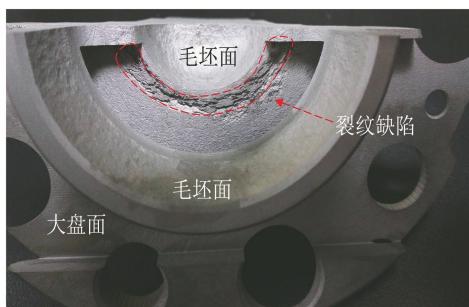
图 1 开裂轮毂轴承法兰宏观形貌

由图 1 可见, 该轮毂轴承法兰内圈出现大量细小裂纹, 裂纹呈橘皮状, 沿圆周分布于大盘面倒圆角区域, 与热模锻上模具加载形成的毛坯面平行。

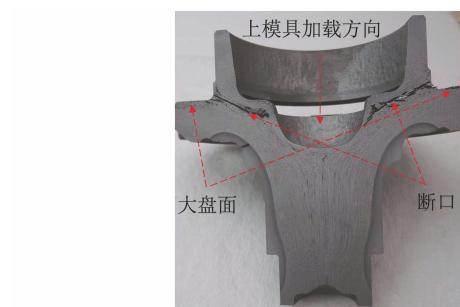
图 2 开裂轮毂轴承法兰剖面的锻造流线

置加热温度为75℃,浸泡20 min后采用3%碳酸钠水溶液清洗剖面上的腐蚀产物,然后用开水冲洗干净,观察其锻造流线形貌。由图2可见:该零件剖面锻造流线正常,未见明显乱流、穿流或紊乱现象;大量断续、平行的细小裂纹分布于锻造变形集中区域,以零件轴线为中心近似呈对称分布,且主裂纹沿锻造流线向零件尾部中心区域扩展,形成贯穿式开裂。

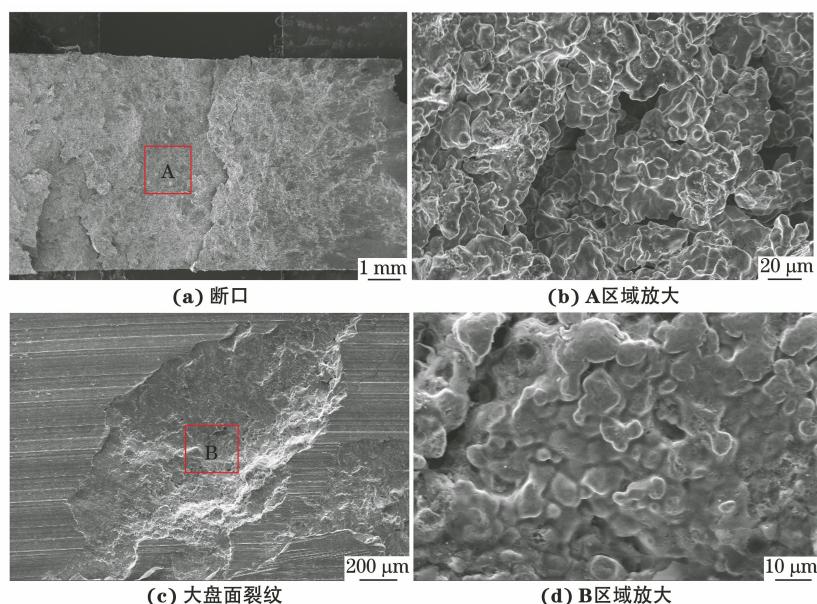
图 3 轮毂轴承法兰断口和大盘面裂纹的 SEM 形貌

(SEM)对断口形貌及车加工后的大盘面裂纹区形貌(见图3)进行观察。由图3可知,轴承法兰断口和大盘面裂纹区的微观形貌相似,表面均分布着大小不一、具有自由表面特征的熔融收缩状突起

物<sup>[10-12]</sup>，在晶粒界面处分布有孔洞，断口未见任何机械加工或外物损伤痕迹。

通过扫描电镜附带的能谱分析仪(EDS)对该轴承法兰断口和大盘面裂纹区域进行微区成分分析。由表2可知：除基体元素外，裂纹表面不存在低熔点夹杂物形成元素；裂纹表面均存在少量氧元素，说明该区域发生了轻微氧化，这是由于零件开裂后与空

程无关。由断口SEM形貌和能谱分析结果可知，断口呈金属熔融凝固收缩后的自由表面特征，且存在大量的细小孔洞，说明零件在加工过程中经历过异常高温而发生熔化后结晶或其原始母材中存在残留缩孔缺陷。该轮毂轴承法兰的最高锻造温度为1 050 °C，整体调质过程的最高加热温度为850 °C，均远低于其材料熔点(1 450 °C)，且断口未见任何机械加工或外物损伤痕迹，说明该零件裂纹缺陷形成于机械加工之前。由裂纹缺陷宏观及微观形貌可知，主裂纹沿锻造流线扩展，大盘面的孔洞内表面均

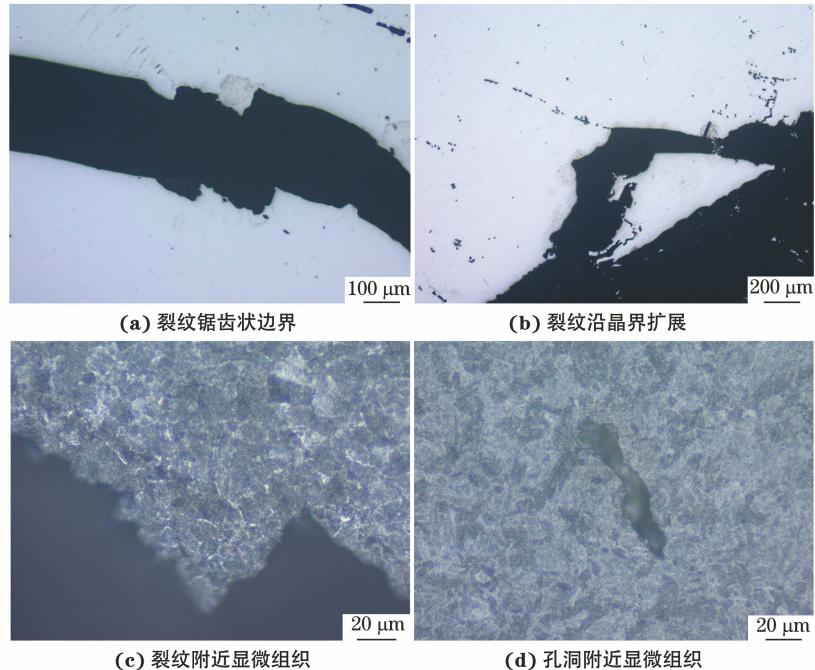
图4 开裂轮毂轴承法兰纵截面微观形貌

由图4可见：在法兰纵截面上，裂纹局部边缘呈锯齿状，主裂纹周边分布有诸多孔洞和细小裂纹，裂纹内部无明显氧化物；局部裂纹沿晶界扩展导致材料发生脱落；裂纹及孔洞附近的显微组织为4级回火索氏体+少量铁素体，无脱碳现象。按照GB/T 10561—2005中的方法A进行非金属夹杂物检测，结果为A细1.0、A粗0.5、B细0.5、B粗0.5、C细0、C粗0、D细1.0、D粗0.5，符合要求。

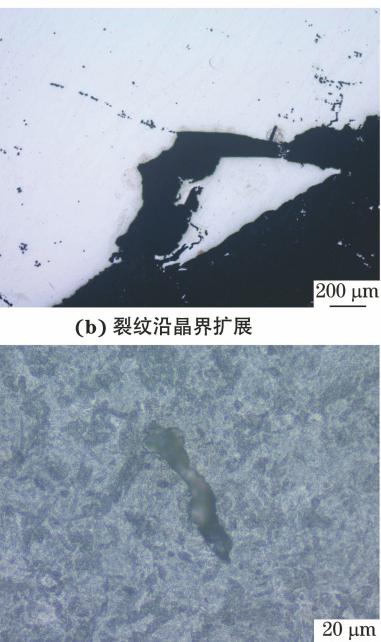
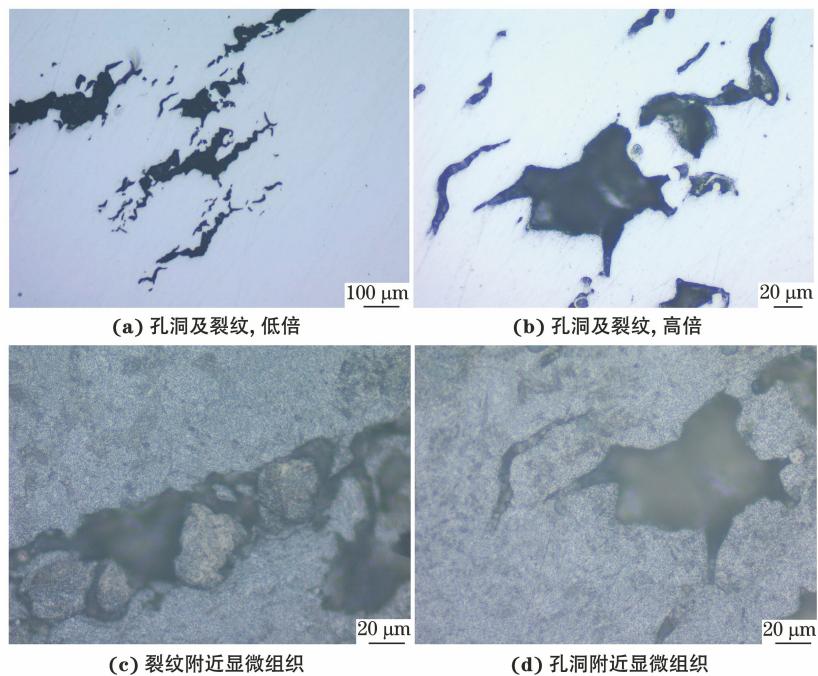
图 5 开裂轮毂轴承法兰大盘面横截面微观形貌

由图5可见：大盘面横截面上存在大小不一的尖角状孔洞，孔洞内部圆滑，周围存在大量细小裂纹；裂纹及孔洞附近显微组织为4级回火索氏体，无脱碳现象。

呈金属熔融收缩凝固形态,裂纹以孔洞为中心并沿材料变形方向扩展,说明该裂纹缺陷形成于锻造成型过程中,与母材中的残余缩孔缺陷有关。

残余缩孔一般位于连铸坯的头部或尾部中心部位,呈漏斗状空腔,属于钢液在连铸过程中不可避免的冷凝收缩现象<sup>[13]</sup>。通常情况下,钢铁生产企业会对连铸坯切头切尾,以防止其中的缺陷残留在轧材中影响锻件质量。然而在连铸过程中会由于浇注工艺不当或钢液液面波动等异常情况导致工艺制定的切除量偏小,使得残余缩孔等缺陷残留在零件中,从而降低了零件的有效承载面积。而且,在外部载荷下缩孔周边易形成应力集中而萌生微裂纹,裂纹不断扩展导致材料开裂,极大影响着零件的使用寿命。因此,对汽车轮毂轴承法兰零件所用原材料的检验至关重要。可针对头坯和尾坯进行标识,对其原材料质量予以重点关注。

(2) 建议加强对轴承法兰类零件原材料的入厂质量检验,重点关注其低倍组织和缩孔缺陷。
