# Q355B 宽带钢表面开裂原因

**摘要:**某Q355B钢边部表面发生开裂现象。采用宏观观察、化学成分分析、金相检验、扫描电镜及能谱分析等方法分析了裂纹产生的原因。结果表明:钢板表面裂纹产生于连铸工艺环节,裂纹附近存在砷、铜等有害元素富集现象;砷、铜等有害元素形成了低熔点的富集相,使钢板的塑性变差,破坏了钢基体连续性,在拉应力的作用下,钢板表面发生开裂现象。

## Reason for surface cracking of Q355B broadband steel

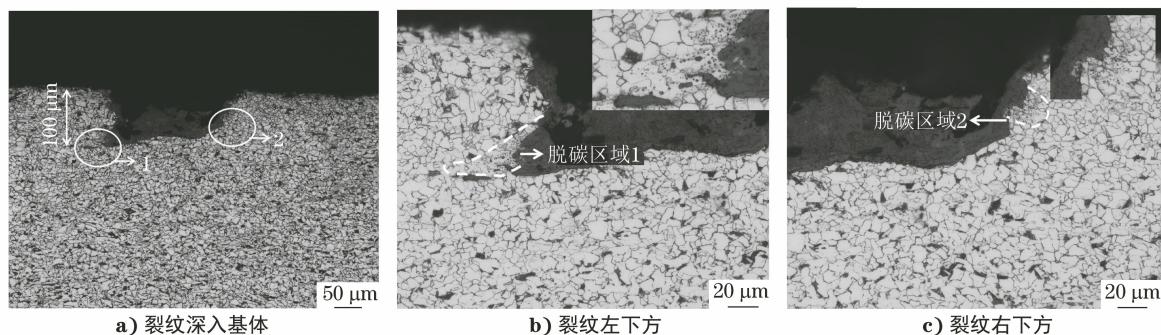
图 2 钢板裂纹处显微组织形貌

利用线切割设备在钢板裂纹部位横向取样,将试样进行粗磨、精磨、抛光、腐蚀处理,采用光学显微镜观察试样,结果如图 2 所示。由图 2 可知:试样裂纹开口较宽,呈较钝的形态,裂纹深入基体约

100  $\mu\text{m}$ ;裂纹附近未发现较大型夹杂物,周围显微组织为珠光体+铁素体,与基体正常组织基本一致;在裂纹较大开口左下方以及右下方均发现了较小的脱碳区域,脱碳区域中发现了黑色斑点状异常物质,推断其为硅锰氧化物。

该开裂钢板的裂纹处存在脱碳及内氧化现象,说明钢板在生产过程中处于高温状态。当温度为 950~1 200 ℃ 时,钢板基体中的碳元素会与氧发生反应,并以气体的形式逸出,造成附近基体发生脱碳现象。剩余较低浓度的氧则会进一步深入钢板内部,与脱碳区域中的强氧化性元素硅、锰结合,形成富集硅锰的氧化物颗粒,并沉积于基体中,形成硅锰氧化物析出。该过程通常会发生在钢板的长时间保温环节中<sup>[1-3]</sup>。该开裂钢板的 2 条裂纹形成于连铸环节,后经过轧制前的长时间保温而形成了脱碳区域。脱碳区域内析出了硅锰氧化物,说明该区域发生了内氧化现象。该开裂钢板表面宽大裂纹缺口形成原因为:钢板存在原始裂纹,导致轧制过程中钢板不断受到碾压、推展作用,最终导致钢板产生原始裂纹。

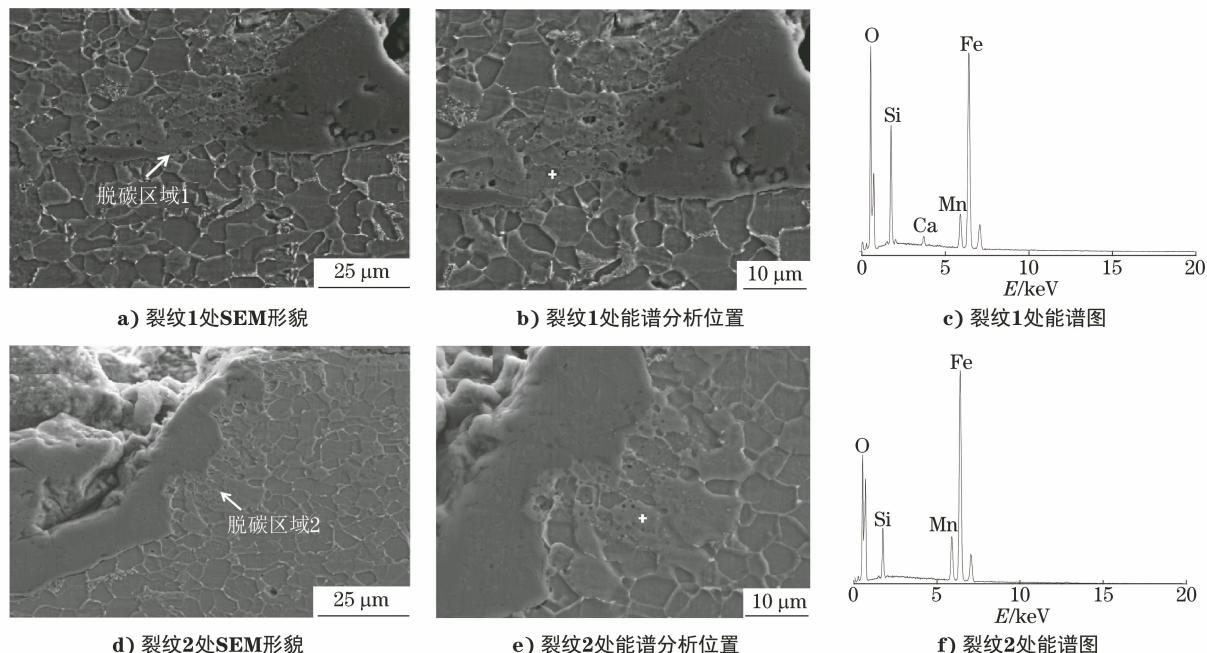
图 3 钢板裂纹截面处 SEM 形貌及能谱分析结果

在钢板裂纹截面处取样,对试样进行扫描电镜及能谱分析,结果如图 3 所示。由图 3 可知:脱

碳区域内二次氧化物析出点特征明显,脱碳区域主要含有 Si、Mn、O 等元素,说明析出物为硅锰氧化物。

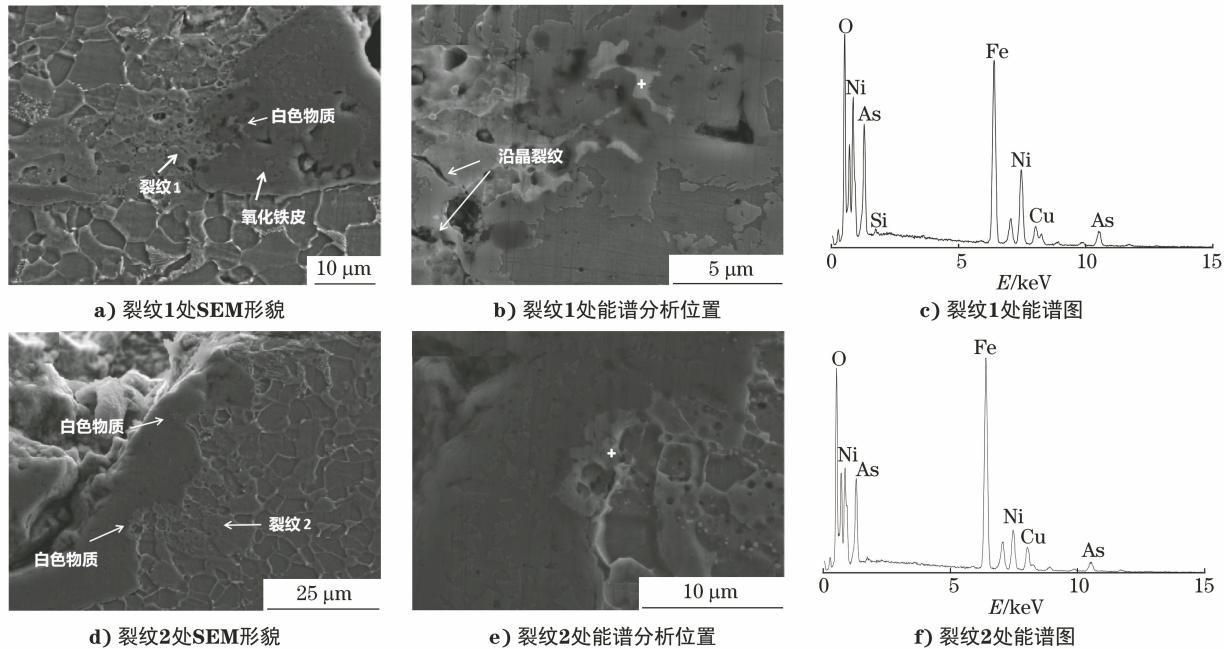
图 4 钢板裂纹开口处的 SEM 形貌及能谱分析结果

在裂纹开口处取样,对试样进行扫描电镜及能谱分析,结果如图 4 所示。由图 4 可知:试样中可见 2 条明显裂纹,裂纹内氧化铁皮与基体接触界面处可见白色物质,白色物质分布在氧化铁皮内,

颜色明显异于氧化铁皮的灰棕色;白色物质中含有砷、铜等元素;2 条裂纹没有明显开裂走向,只有脱碳及析出物,靠近白色物质处可以观察到沿晶界开裂的现象。

在钢板的 2 条裂纹处存在砷元素及沿晶开裂现象,说明低熔点元素砷是造成裂纹形成的主要原因。砷元素的氧化位能低于铁元素,且易发生偏聚现象,在二冷段高温冷却及回温过程中,连铸坯中的铁元素优先被氧化,当铁元素的氧化速率大于砷元素在

钢基体中的扩散速率时,砷元素会在氧化铁皮与钢基体之间析出,这与裂纹处氧化铁皮内发现较多的砷元素相对应。同时砷元素还是低熔点元素,随着其不断地析出聚集,在连铸坯表面逐渐形成低熔点富集相。

在钢板的 2 条裂纹处还发现了铜元素,铜元素和砷元素会相互增强其有害性。砷元素的聚集会降低铜元素在奥氏体中的熔解度,还会降低熔解相的熔点,增大熔解相向晶界扩散的程度,破坏晶界的结合性与连续性<sup>[4]</sup>。该钢种的加热温度一般为 950~1 240 ℃,明显高于铜、砷的熔点,在加热过程中,基体与氧化铁皮界面之间极易形成较多的液态熔融相,液态熔融相不断向晶界渗透,破坏晶界的连续性,降低钢的热塑性。特别是二冷阶段,连铸坯处于较强的氧化气氛中,氧化现象更为严重,更易形成低熔点砷铜富集相。在拉应力的作用下,连铸坯中的液相会浸润晶界,导致表面产生热脆裂纹。在轧制前加热的过程中,带有裂纹缺陷的连铸坯发生脱碳及内氧化现象。在轧制过程中原始裂纹被碾压和扩展,原始裂纹的形态被改变,形成了开口较大的裂纹截面。

Q355B 钢板的原始裂纹形成于连铸坯环节,其产生原因为:连铸坯中残余的砷、铜元素在氧化铁皮与基体之间形成了低熔点的富集相,从而弱化了晶界,破坏了基体的连续性,在拉应力的作用下,导致钢板表面发生开裂现象。

建议严格控制原材料中砷、铜等有害元素的含量。必要时应采用回归方法进行相关统计,调研铁水、钢水中残余元素含量对铸坯质量的影响,确定相关量化关系。对铸坯氧化铁皮进行清理,避免轧制过程中产生裂纹。在加热过程中加快升温速率,减

少在炉加热时间。
