# 长输管道数字化无损检测常见质量问题

**摘要:**介绍了长输管道建设期间的三种数字化无损检测技术,对全自动超声检测(AUT)、相控阵超声检测(PAUT)、X射线数字成像检测(DR)在长输管道质量检查中常出现的质量问题进行了归纳整理,给出了典型图像或图谱,对数据有效性的影响因素进行了分析,并给出了相应的纠正措施建议,可供无损检测项目管理参考。

## Common quality issues in digital nondestructive testing of long-distance pipelines

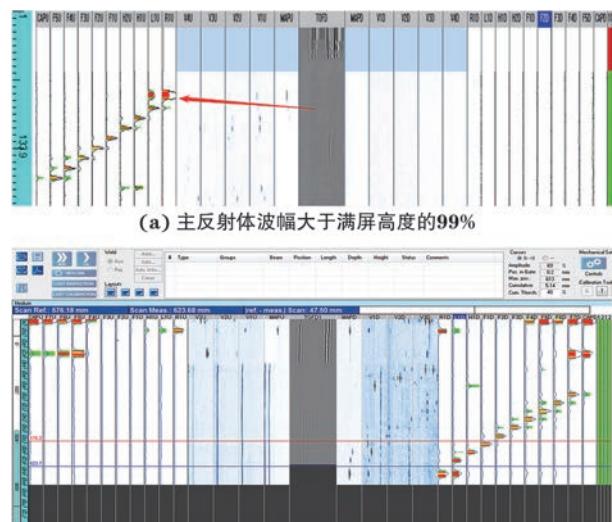
图4 主反射波幅不符合标准要求的AUT检测图谱

问题发现: 图4(b)中, 现场检测灵敏度复核过程中, 发现L1D通道主反射体的波幅为69%, 不满足标准要求的每个主反射体的峰值信号应达到满屏高度的70%~90%。

产生原因: 检测系统不稳定、耦合供给单元不稳定(有气泡、压力变化等)、相控阵探头工装部分晃动、环境温度变化快、相控阵探头楔块磨损严重、相控阵楔块下有杂质异物(飞溅焊渣)等。

防范措施: 检测工作开展前对扫查器各零部件进行检查, 检查螺丝是否有松动、弹簧压力是否正常、耦合供给是否正常, 根据气候变化定期更换耦合油; 每次试块校准完成后, 逐一对各通道主反射体波幅进行检查测量, 要做到现场发现问题及时调整; 加强审核力度, 确保校准图的准确性和有效性。

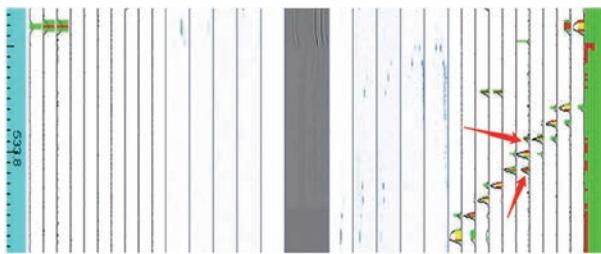
图5 相同坡口角度的相邻反射体波幅不符合标准要求的  
AUT 检测图谱

问题发现: 图5中, 相同坡口角度的相邻反射体波幅不符合标准要求。

产生原因: 主反射体调试角度设置不当、使用起始晶片位置不准导致聚焦法则的声束焦点未设置在坡口面、激活晶片数量相对较少导致焦点尺寸过大、相控阵探头前端距不合适等。

防范措施: 选择合适的探头前端距、声束角度和激发晶片数量; 校准数据采集完成后,逐一检查各通道相邻覆盖情况; 加强审核力度。

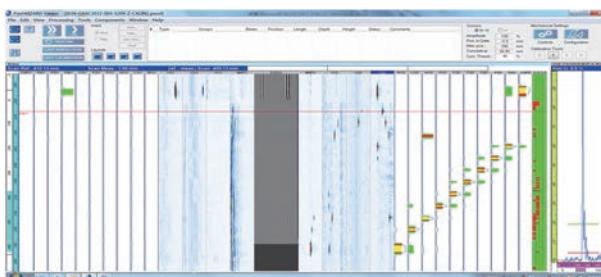
图6 体积通道目标反射体使用错误的 AUT 检测图谱

问题发现: 图6中,各体积通道主反射体显示与试块设计明显不符。

产生原因: 试块校准时,采用了自动延时功能,软件自动将主反射体通道内的最高波幅进行延时,导致主反射体信号位置错乱; 试块调试时,对试块布局不熟悉。

防范措施: 系统调试时,需熟悉掌握试块设计图纸布局,上、下游依次按序调试; 主反射体调试时调整晶片使 $\phi 1.5$  mm平底孔二次反射波波幅高于三次反射波波幅且位于双门内,确保自动延时的时候,软件能准确采集主反射体信号; 加强审核力度,确保校准图的准确性和有效性。

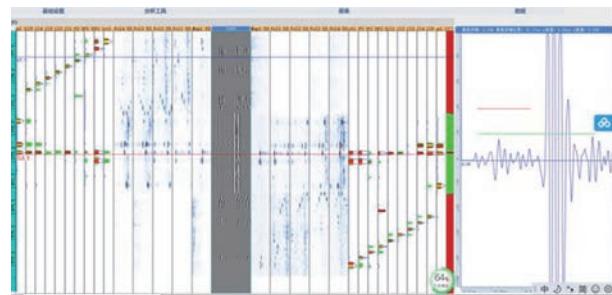
图7 TOFD的直通波幅度未达到标准要求的  
AUT 检测图谱

问题发现: 图7中, TOFD通道中直通波颜色太淡,甚至不可见,说明TOFD通道灵敏度低于标准要求的40%~90%满屏高。

产生原因: TOFD探头耦合剂缺失、TOFD探头弹簧支臂压力过小、TOFD楔块磨损严重、管材表面状态差(有油渍、环氧粉末)等。

防范措施: 检测前对扫查器各零部件进行检查(检查螺丝是否有松动、弹簧压力是否正常),根据环境变化定期更换耦合剂或对管材表面状态做进一步处理; 基准灵敏度校准时,在信噪比良好情况下在标准值范围内尽量提高TOFD直通波波幅。

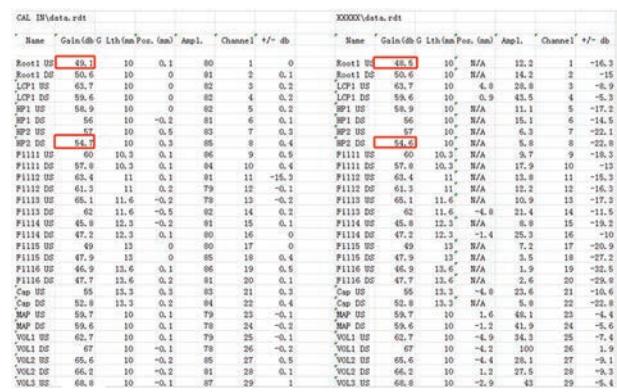
图8 扫描通道扫查灵敏度设置错误(校准时与扫描时的增益值不一致)的 AUT 检测图谱

问题发现: 图8中,复核时的灵敏度与扫查时的灵敏度不同,通过查看数据后台,显示同一通道中的增益值存在差值。

产生原因: 基准灵敏度设置完成后,对扫描灵敏度的设置出现错误,数据采集过程中无意间触碰到灵敏度调整按钮。

防范措施: 基准灵敏度设置完成后,应在后台对扫查灵敏度进行一次性调整; 数据采集时不要退出数据采集模式而随意切换到系统调试模式,防止误操作; 加强数据审核力度。

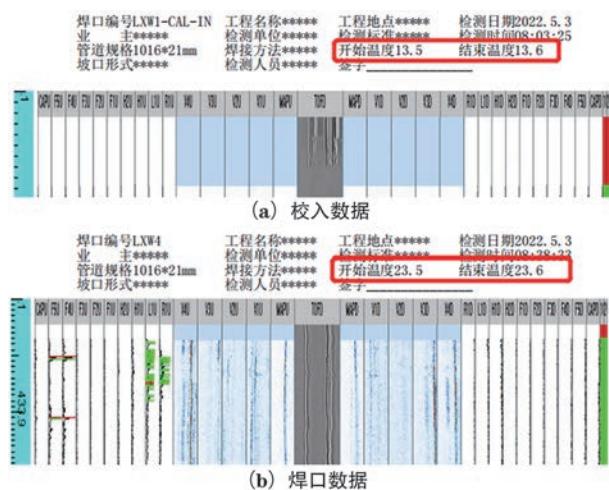
图9 校入 / 校出之间或校准图与焊缝扫查图显示温差范围  
超过标准要求的 AUT 检测图谱

问题发现: 图9(a)中,校准时的温度13.6 °C与检测时的温度23.6 °C之差超过标准要求的±10 °C(一般焊缝温度高于试块温度)。

产生原因: 现场检测人员对标准理解不透彻,工

作过程中不够细心, 试块与焊缝数据采集时被检部位表面温度变化过大, 自然环境下焊缝不同点位对热量吸收程度不同等。

防范措施: 加大技术交底频次和数据审核力度, 尽量保证试块与焊缝受日照状态相同, 做好焊缝数据采集前的预冷却。

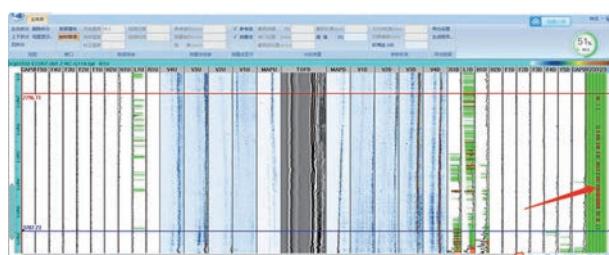
图10 数据耦合不良长度超过最小允许的缺欠长度的  
AUT 检测图谱

问题发现: 图10中, 耦合通道中有明显红色块显示(一般设置波幅高度<40%满屏高度时显示红色), 红色段表示耦合不良部分, 其累计明显超过标准要求的“最小允许的缺欠长度”。

产生原因: 制管焊缝平整度不佳、飞溅等导致探头跳动; 扫查过程中耦合剂供给不良; 探头弹簧支臂回弹不顺畅; 管材表面有油污、环氧粉末、泥土等异物。

防范措施: 将制管焊缝打磨后重新扫查, 如无法满足要求, 按要求进行其他补偿检测; 检测前检查耦合供给系统, 保证工作状态良好; 检测前检查探头零部件, 检查弹簧支臂回弹是否顺畅, 检测过程中注意与管材表面的贴合, 必要时按压探头和手动浇注

耦合剂; 清除管材表面的异物。

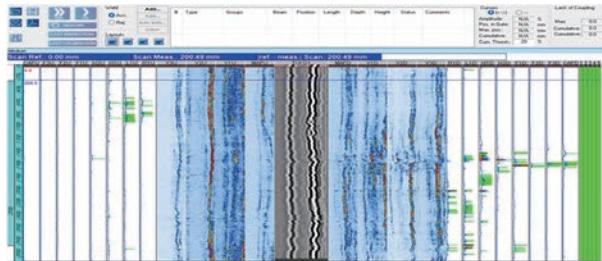
图11 轨道偏移的 AUT 检测图谱

问题发现: 一般根据上游B扫描通道MAPU和下游B扫描通道MAPD中的根部几何反射信号的平直度来判断轨道偏移的严重程度, 图11中B扫描通道MAPU的信号明显不直, 说明轨道安装变形严重。

产生原因: 参考线不准、轨道安装精度误差大、划线器磨损严重、轨道安装不牢固。

防范措施: 加强划线器保养、及时更换磨损部件、增加划线器精度校准频次, 轨道安装时多点位测量。

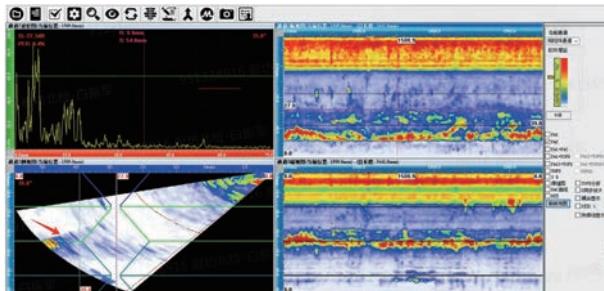
图12 TCG校准增益不均匀,S扫描角度范围内分界线明显的PAUT检测图谱

问题发现:由图12中箭头所指示位置可见,S扫描显示在某一角度具有明显灵敏度差异分界线,且分界线两侧波幅高度相差较大。

产生原因:角度增益修正(ACG)时,各反射体调试时相控阵探头压力、声束入射角度、耦合状态发生变化,导致灵敏度偏差较大;时间增益修正(TCG)时,校准时反射体选择错误或是校准过程中对灵敏度进行了误调节。

防范措施:规范校准流程,尽量保证校准时各反射体的采集状态;严格执行标准规范,尽量保证校准精度。

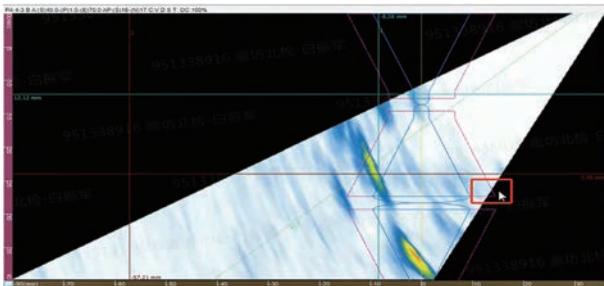
图13 覆盖不全问题的PAUT检测图谱

问题发现:图13中,采集的数据S扫描通道中显示的检测区域明显未包含焊缝余高(一次波)及焊缝热影响区(二次波)。

产生原因:检测对象坡口形式设置错误,S扫描角度范围设置过大或过小,相控阵探头前端距确定未经过计算或仿真,数据采集过程中相控阵探头固定不牢固,前端距发生偏移。

防范措施:坡口定义时必须参考焊接规范,保证坡口角度设置的准确性;根据被检对象厚度选择适当的声束角度范围;检测过程中对探头工装部分要做好检查,以保证探头前端距的固定良好。

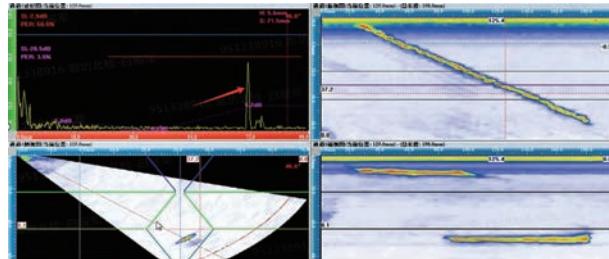
图14 调试灵敏度问题的PAUT检测图谱

问题发现:图14左分图中,校准数据中通过调节数据光标和角度光标,在A扫描通道中可观察到波高明显低于满屏高的80%,图14右分图中则明显高于满屏高的80%。

产生原因:检测系统不稳定、耦合供给单元不稳定(有气泡、压力变化等)、相控阵探头工装部分晃动、环境温度变化快、相控阵楔块下有杂质异物等。

防范措施:检测工作开展前对扫查器各零部件进行检查(检查螺丝是否有松动、弹簧压力是否正常、耦合供给是否正常),根据气候变化定期更换耦合油;每次校准完成后,逐一对该通道不同位置、角度的波幅进行测量;加强审核力度,确保校准数据的有效性。

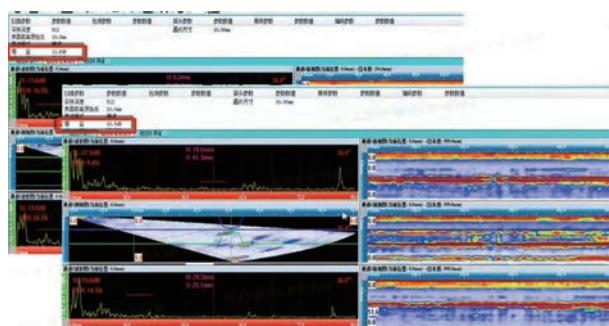
图15 扫描灵敏度不一致(各道焊口的增益都应一致)的PAUT检测图谱

问题发现:图15中,通过查看后台数据,显示同一通道中“增益(dB)”值存在差值,一个为12.8 dB,一个为10.5 dB。

原因分析:基准灵敏度设置完成后,对扫描灵敏度的设置出现错误;数据采集过程中无意间触碰灵敏度调整按钮。

防范措施: 基准灵敏度设置完成后, 对扫查灵敏度、表面耦合损失进行一次性调整; 数据采集时不要退出数据采集模式而随意切换到系统调试模式, 防止误操作; 加强数据审核力度。

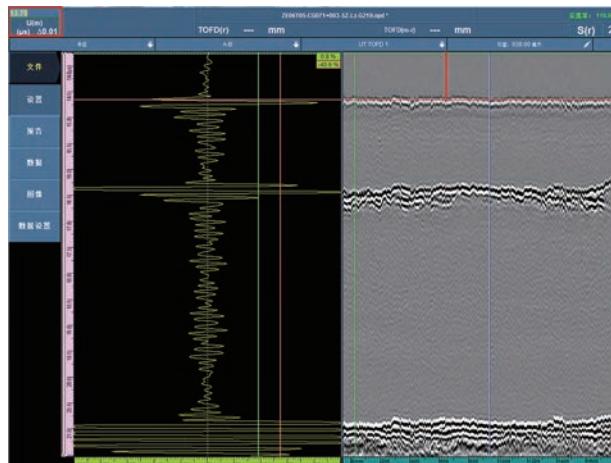
问题发现: 图16中, TOFD通道闸门应设置在直通波前0.5 μs至变形波后0.5 μs, 图16中直通波显示的时间位置在时间窗口内明显过大。

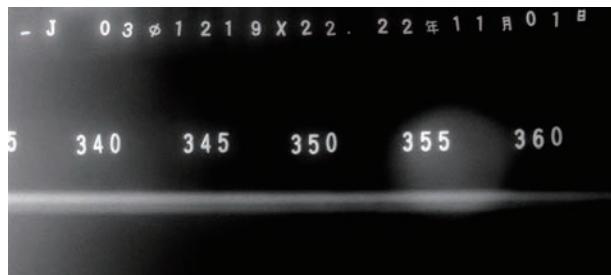
图 19 铅字 / 磁铁 / 像质计的铅字投影到焊缝区域的 DR 检测图像

缺, 未仔细观察考虑射线机窗口角度与摆放标识位置的关系。

防范措施: 根据射线机窗口角度来合理地摆放标识。

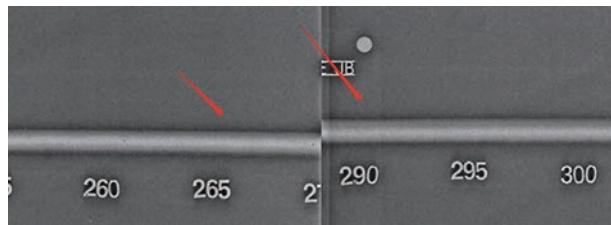
图 20 数据丢失(数据图像不完整)的 DR 检测图像

问题发现: 图 20 所示的两张连续图像中, 通过标记带可发现中间不连续, 存在焊缝被检区域缺少的问题。

产生原因: 现场检测人员工作过程中不够认真, 检测时候少透照了或拼接图像时漏拼了。

防范措施: 加强现场检测人员的责任心, 透照和拼接图像后认真检查图像是否完整。

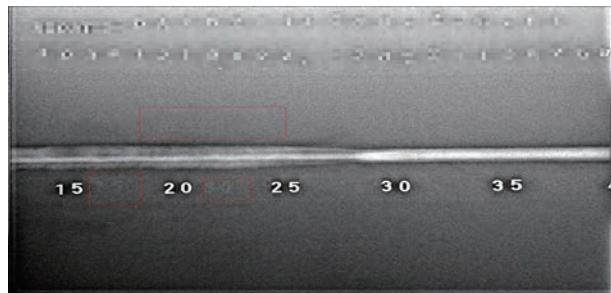
图 21 残影的 DR 检测图像

问题发现: 图 21 中的背景中存在以前拍照的残影。

产生原因: 现场检测人员工作过程中未进行暗场或亮场校正。

防范措施: 加强对现场检测人员的工艺执行交底, 按要求进行暗场或亮场校正。
