316L 不锈钢人孔盖板爆裂原因分析

摘要: 通过化学成分分析、宏观与微观检验、腐蚀产物分析等方法, 对 316L 不锈钢人孔盖板发生爆裂的原因进行了分析。结果表明: 人孔盖板爆裂是由应力腐蚀引起的。造成应力腐蚀的原因是采用冷冲压成型的球形人孔盖板具有较大的残余拉应力, 而其工作环境中也存在周期性变化的工作应力。

Reason Analysis on Bursting of Manhole Cover of 316L Stainless Steel

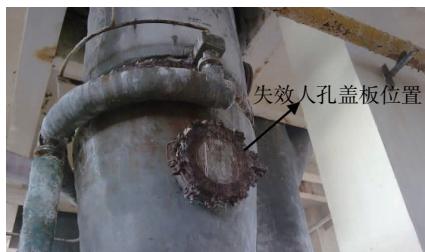
图 1 失效人孔盖板位置示意图

该残片位于 I 效人孔盖板中心部位, 见图 1, 材料为 316L 不锈钢, 厚度 6 mm, 工作温度约 130 °C, 环境介质为真空制盐卤水, 工作压力约 0.9 MPa。

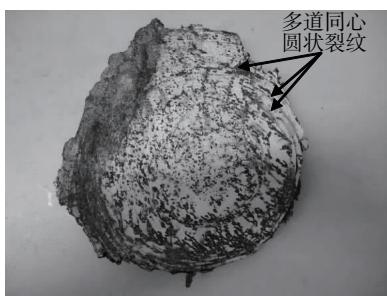
图 2 断裂残片内壁的宏观形貌

该残片呈近似圆形全断裂, 见图 2, 裂纹断口附近无明显塑性变形, 此外, 在残片上还发现大量贯穿性裂纹, 残片内壁有大量点蚀斑。该残片经敲击发现已没有金属声, 表明其金属物理特性已丧失殆尽。肉眼观察可见断口上存在黑、白、黄色附着物, 内壁、断口上均有腐蚀坑, 经超声波清洗后, 显示为各种形态各异、大小不同的点蚀坑。

由图 2 可见,断裂残片内表面存在多条同心圆状裂纹,均垂直于该不锈钢板冷成型变形反向。引起该试样爆裂的即为一条贯穿性同心圆裂纹。此外,外壁也有多条贯穿性直道裂纹,由于该裂纹不是引起此次人孔盖板断裂的主要原因,因此仍重点关注同心圆环形裂纹的产生机理。

(2) 从应力腐蚀作用机理考虑,建议后续更换成平板形人孔盖板设计,材料建议选择00Cr17Ni14Mo2不锈钢,或选择耐氯离子应力腐蚀用双相钢材料,如2205钢。

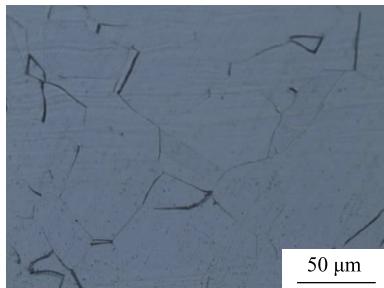
图 3 断裂残片的显微组织

断裂残片的显微组织见图 3,可见为奥氏体,晶粒度约 6~7 级,符合 ASME 标准 SA-240/SA-240M 中对显微组织的相关规定。且残片材料金相视场内可见多处晶界裂纹。

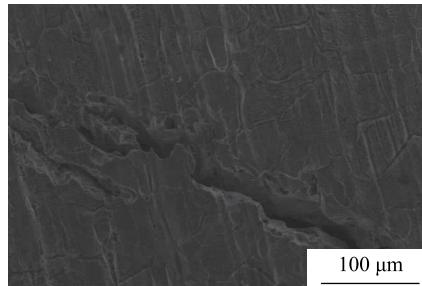
图 4 穿晶裂纹的扫描电镜形貌
Fig. 4 SEM pattern of transgranular crack

同心圆环形裂纹的显微形貌见图 4~6,可见为典型的树根状裂纹,在扫描电镜下呈现穿晶形态,部分裂纹起源于内壁点蚀坑底部。

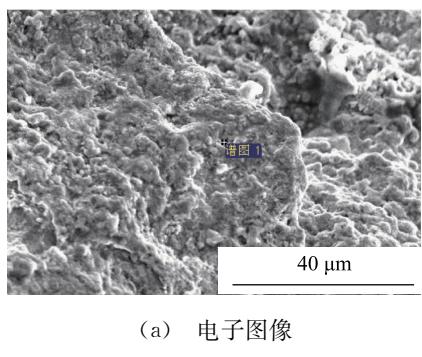
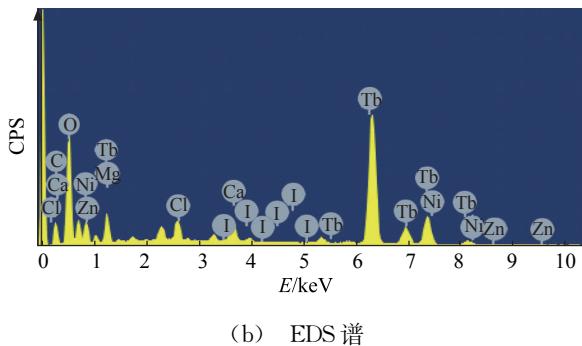
图 7 腐蚀产物的 EDS 分析结果

对残片断口上附着的腐蚀产物进行 EDS 分析,发现了大量复杂的腐蚀产物,如图 7 所示。

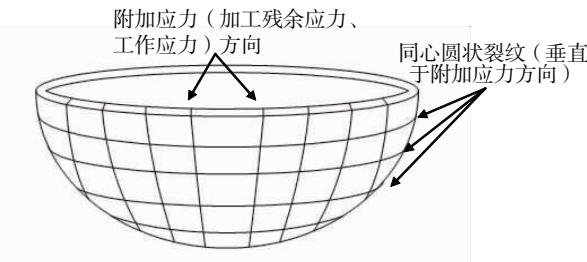
图 8 同心圆状裂纹形成机理示意图

应力腐蚀裂纹的扩展总是沿与拉应力垂直的方向。首先分析该人孔盖板的加工工艺,发现该人孔盖板是球形凸面设计,采用冷加工成型工艺,变形量约在 3%~5%,因考虑变形量较小及成本因素,加工后通常不进行消除应力热处理,其必然存在加工残余应力。其次设备每天两次的周期性加热启动、停机冷却,容器内的工作压力、温度总是处于周期性变化过程中,也成为人孔盖板附加应力的来源。分析发现,无论加工残余应力,还是设备工作附加应力,均是沿圆弧盖板冷加工成型方向,故圆弧人孔盖板大量分布的裂纹均为垂直于拉应力方向的环向同心圆状裂纹,如图 8 所示。
